# דו"ח ניטור רעש טורבינות רוח

מעלה גלבוץ - מירב

אינג' דורון עין-אלי

אגף מניעת רעש וקרינה

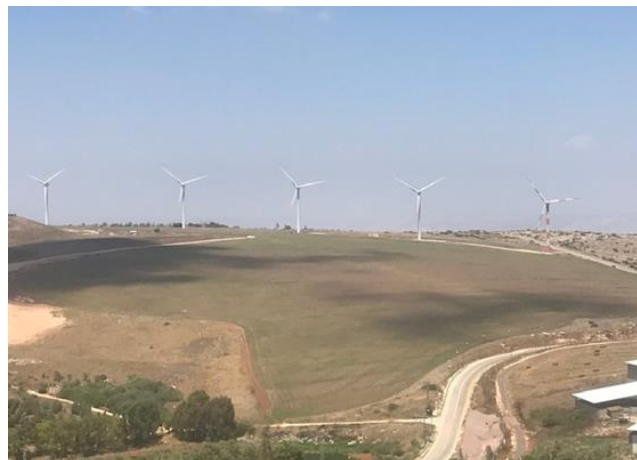
תמונה 5.1

התמונה 5.1 מציגה את מקורות הרעש כפי שרואים מבית המתלונן במירב, בשכונת פיסגה א.

בית המתלונן נמצא במרחק של כ-1250-1200 מטרים מהטורבינה הקרובה אליו. ניתן לראות שמרפסת הבית וחלונות חדר השינה צופים אל חוות הטורבינות.

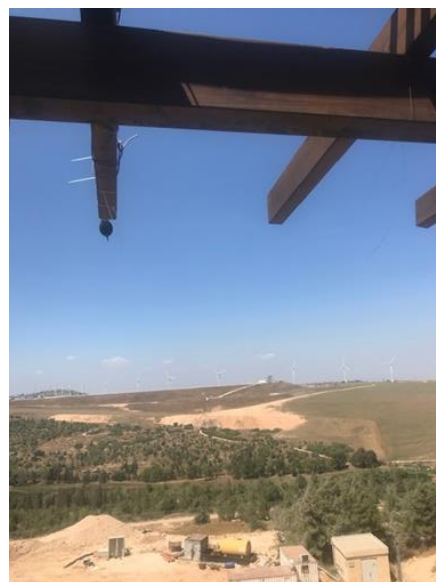
החל מ 11 ביוני 2018 ובמשך כחודש ימים מוקם המיקרופון שחובר לערכת הניטור במרפסת הבית מעל הפרגולה כשהוא מרוחק כ-1 מטר מקיר חימוני של הבית. ניתוח התוצאות בתצורה זאת התבסס על מיפוי משטר הרוחות (מצורף כנספח). תיעוד לא ממוקד של התרחשות הרעש מהטורבינות יחד עם רוחות גרמו לחוסר אמינות של מערך המדידה היות והרוח הייתה הגורם הדומיננטי לרעש ולא רעש הטורבינות.

תמונה 6.1 מראה את מיקום המיקרופון ביחס למקורות הרעש.
