תיק בקרה 399

הנדון: התאמות נגישות לשירות ולבניין קיים, ספריית יוקנעם – צו נגישות

סימוכין: פיקוח בבניין קיים ספריית יוקנעם, מיום 17.8.2015

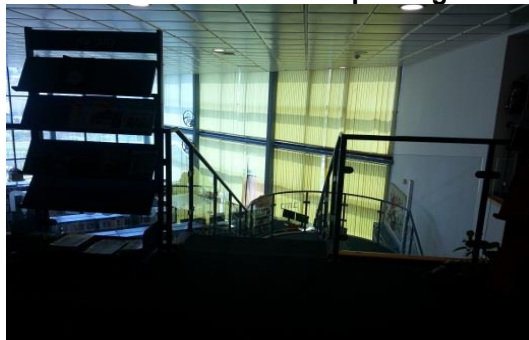
תמונה מס' 2

- 1- חסרה מעלית לקומה הראשונה של הספרייה, בניגוד לפרט משנה (9) בהוראות הבדיקה אשר בפרט 2 בתוספת הראשונה לתקנות. (תמונה מס' 1)
- 2- חסרים משטחי אזהרה ופסי אזהרה לפני מדרגות הכניסה הראשית, בניגוד לפרט משנה 12 בהוראות הבדיקה אשר בפרט 2 בתוספת הראשונה לתקנות. (תמונה מס' 3)
- 3- חסרים משטחי אזהרה ופסי אזהרה לפני המדרגות במעבר מהחניה לכניסה, בניגוד לפרט משנה 12 בהוראות הבדיקה אשר בפרט 2 בתוספת הראשונה לתקנות (תמונה מס' 4).
- 4- חסרים משטחי אזהרה ופסי אזהרה לפני המדרגות שבתוך הספרייה, בניגוד לתקנה 12 בהוראות הבדיקה אשר בפרט 2 בתוספת הראשונה לתקנות (תמונה מס' 1).
- 5- חסרה מערכת עזר לשמיעה, במשרדי המזכירות שבכניסה. בניגוד לתקנה 17, ר-16 לתקנות השירות.
- 6- נמצא כי מאחז יד מתחת לכיור תלוי בצורה לא תקינה בשירותים הנגשים בניגוד לפרט משנה 22 בהוראות הבדיקה אשר בפרט 2 בתוספת הראשונה לתקנות. (ראה תמונה מס' 5)

עד היום טרם קיבלנו מענה למכתב ההתראה שבסימוכין. אשר על כן, הנך נדרש לבצע את כל ההתאמות הנדרשות עפ"י התקנות המפורטות בצו זה עד ליום **1.1.2016**

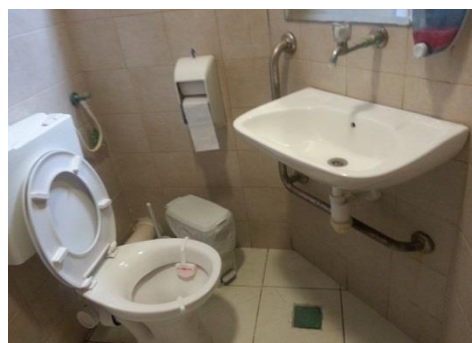
תמונה מס' 5

7- נמצא כי מידות בית השימוש הנגיש (*80*110 ס"מ), לא עומדים במידות קירות פנימיים 136*166 ס"מ . בניגוד לפרט משנה 21 בהוראות הבדיקה אשר בפרט 2 בתוספת הראשונה לתקנות. (ראה תמונה מס' 5)
